**I.A.C.P. - CATANIA**

COMPLEMENTAMENTO DEL PROGRAMMA COSTRUTTIVO EX 162/CT RELATIVO ALLA COSTRUZIONE DI SESSANTA ALLOGGI IN LOCALITA' JUNGO DEL COMUNE DI GIARRE

Elaborato	SCHEMA DEGLI INTERVENTI	TAV.	12	scala:	1:100
		data:		reg.	FEB/2019

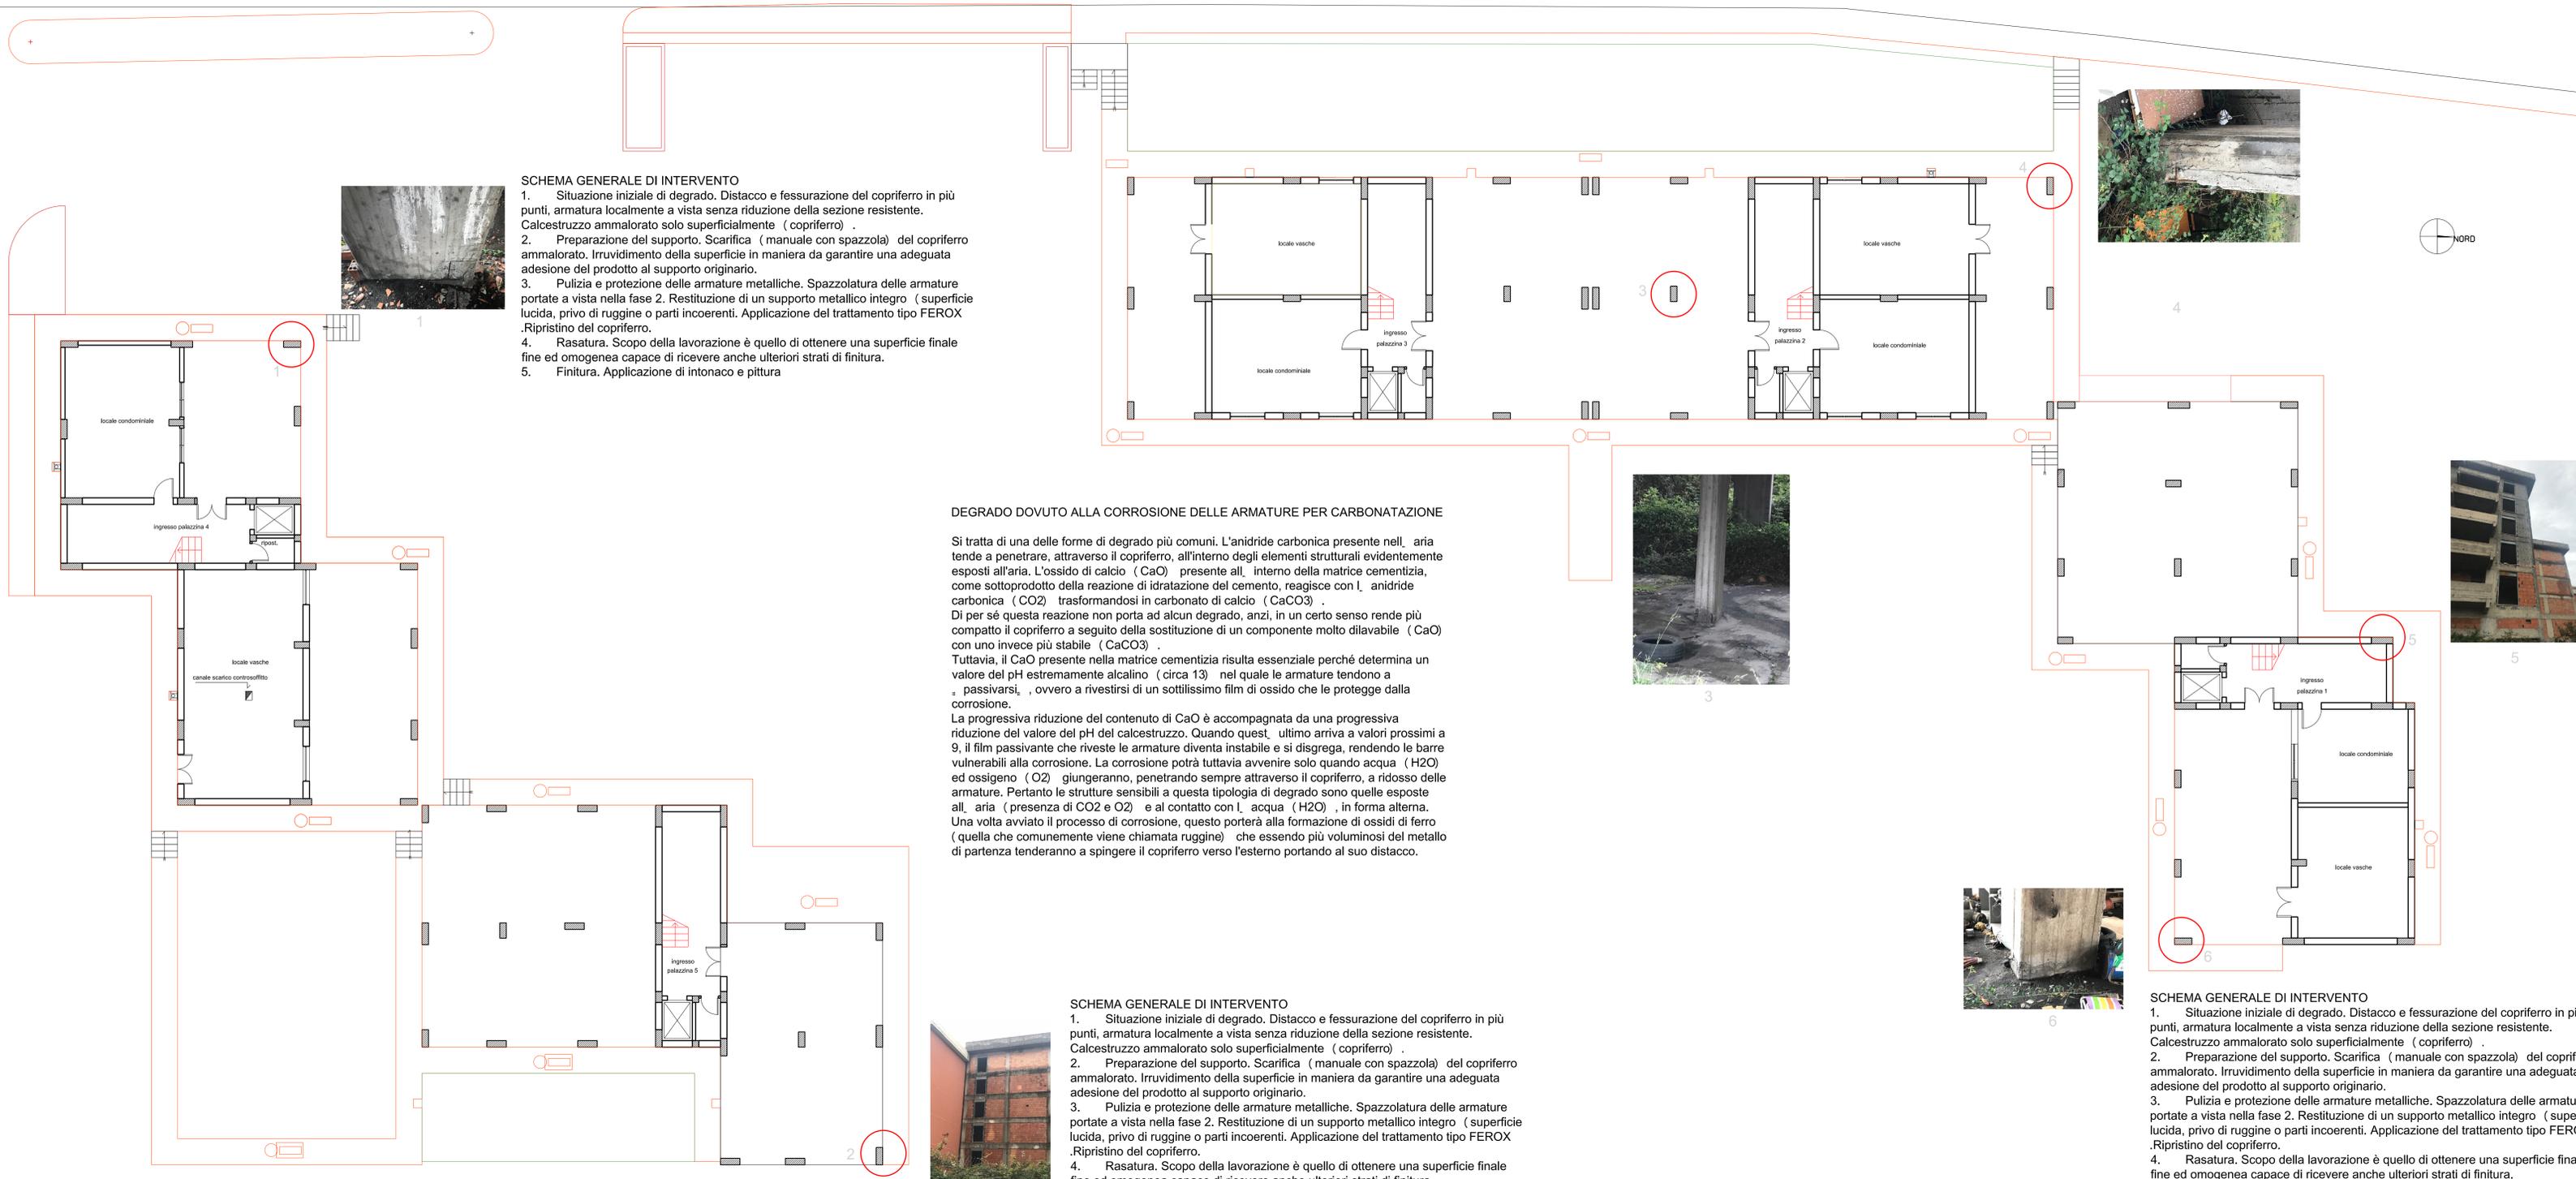
**SCHEMA GENERALE DI INTERVENTO**

1. Situazione iniziale di degrado. Distacco e fessurazione del copriferro in più punti, armatura localmente a vista senza riduzione della sezione resistente. Calcestruzzo ammalorato solo superficialmente ( copriferro) .

**DEGRADO DOVUTO ALLA CORROSIONE DELLE ARMATURE PER CARBONATAZIONE**

Si tratta di una delle forme di degrado più comuni. L'anidride carbonica presente nell' aria tende a penetrare, attraverso il copriferro, all'interno degli elementi strutturali evidentemente esposti all'aria. L'ossido di calcio ( CaO) presente all' interno della matrice cementizia, come sottoprodotto della reazione di idratazione del cemento, reagisce con l' anidride carbonica ( CO2) trasformandosi in carbonato di calcio ( CaCO3) . Di per sé questa reazione non porta ad alcun degrado, anzi, in un certo senso rende più compatto il copriferro a seguito della sostituzione di un componente molto dilavabile ( CaO) con uno invece più stabile ( CaCO3) . Tuttavia, il CaO presente nella matrice cementizia risulta essenziale perché determina un valore del pH estremamente alcalino ( circa 13) nel quale le armature tendono a passivarsi, ovvero a rivestirsi di un sottilissimo film di ossido che le protegge dalla corrosione. La progressiva riduzione del contenuto di CaO è accompagnata da una progressiva riduzione del valore del pH del calcestruzzo. Quando quest' ultimo arriva a valori prossimi a 9, il film passivante che riveste le armature diventa instabile e si disgrega, rendendo le barre vulnerabili alla corrosione. La corrosione potrà tuttavia avvenire solo quando acqua ( H2O) ed ossigeno ( O2) giungeranno, penetrando sempre attraverso il copriferro, a ridosso delle armature. Pertanto le strutture sensibili a questa tipologia di degrado sono quelle esposte all' aria ( presenza di CO2 e O2) e al contatto con l' acqua ( H2O), in forma alterna. Una volta avviato il processo di corrosione, questo porterà alla formazione di ossidi di ferro ( quella che comunemente viene chiamata ruggine) che essendo più voluminosi del metallo di partenza tenderanno a spingere il copriferro verso l'esterno portando al suo distacco.

2. Preparazione del supporto. Scarifica ( manuale con spazzola) del copriferro ammalorato. Irruvimento della superficie in maniera da garantire una adeguata adesione del prodotto al supporto originario.

3. Pulizia e protezione delle armature metalliche. Spazzolatura delle armature portate a vista nella fase 2. Restituzione di un supporto metallico integro ( superficie lucida, privo di ruggine o parti incoerenti. Applicazione del trattamento tipo FEROX .Ripristino del copriferro.

4. Rasatura. Scopo della lavorazione è quello di ottenere una superficie finale fine ed omogenea capace di ricevere anche ulteriori strati di finitura.

5. Finitura. Applicazione di intonaco e pittura
